**Popisy k fotodokumentácii Ľudový dom v obce Radoma:**

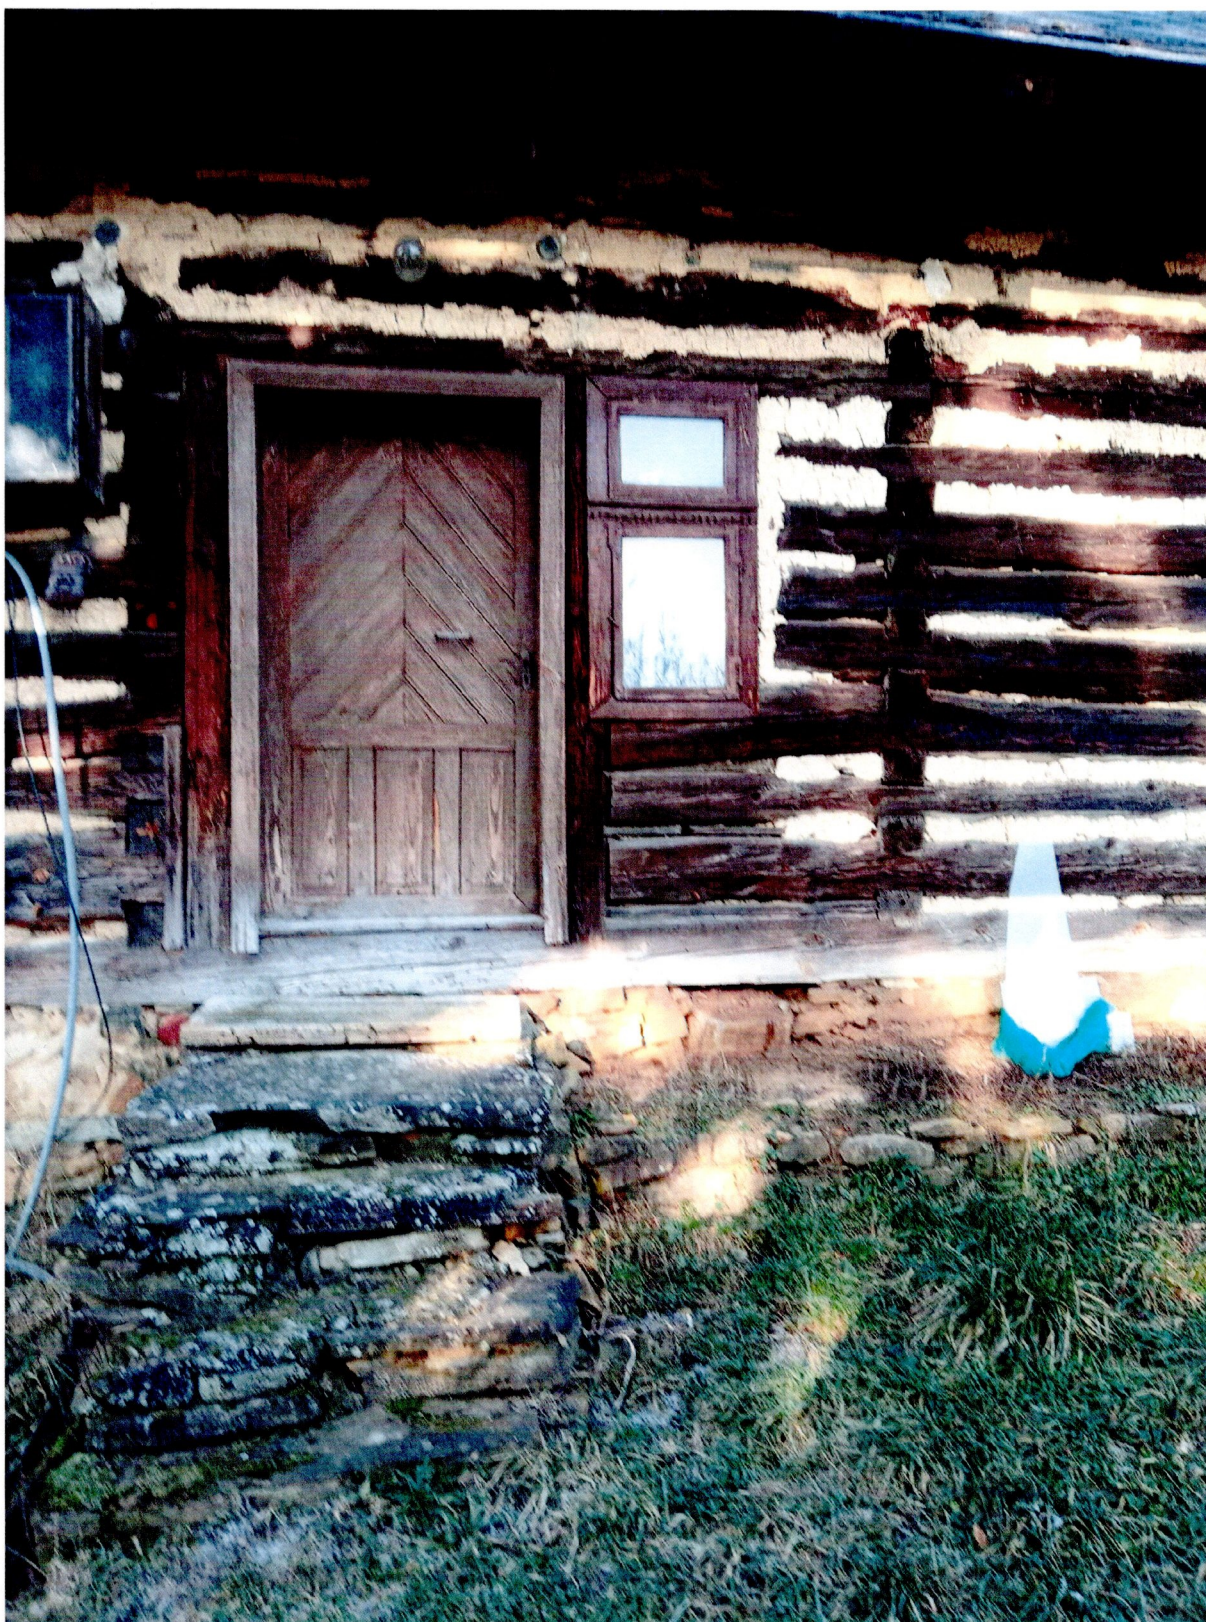
K foto č. 9.  
Komplexná oprava schodiska vrátane obnovy vchodových dverí do domu a do hospodárskych miestností.

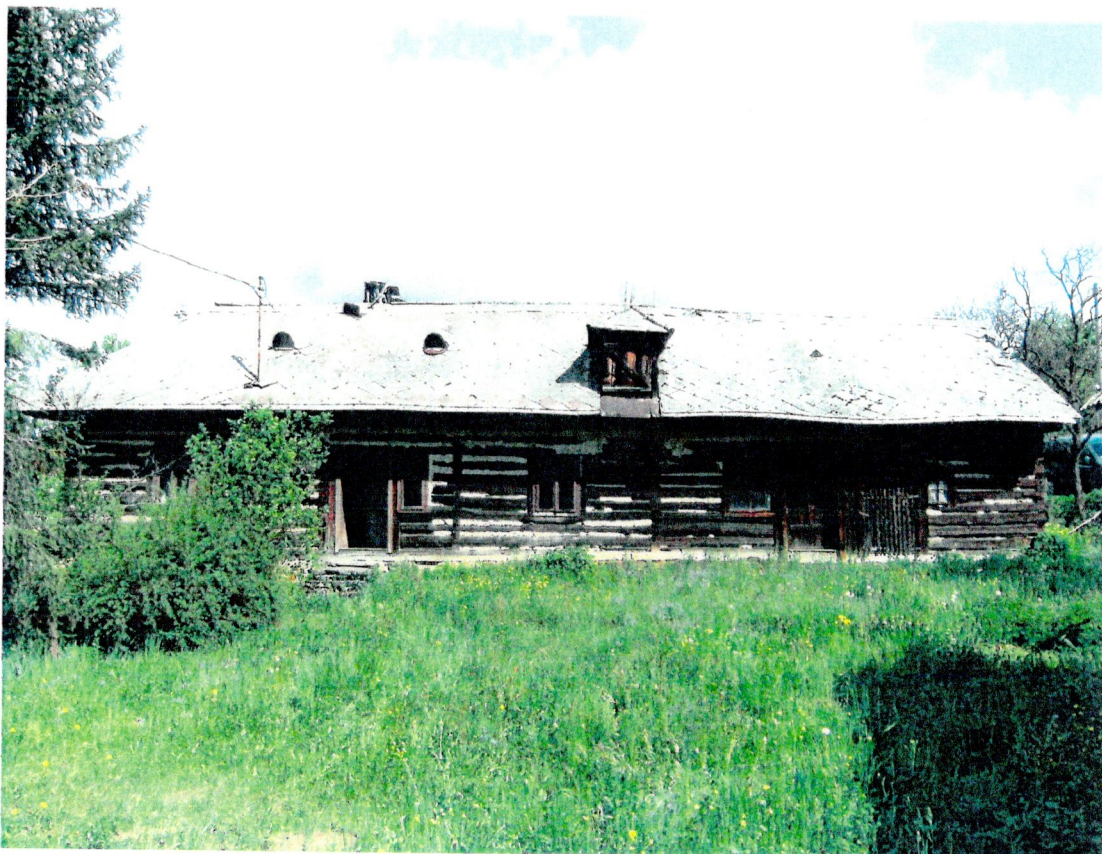
K foto č. 1

Celkový pohľad na Ľudový dom z južnej strany. Hlavný vchod do kuchyne so schodiskom, z kuchyne vľavo dvere do izby č. 1, vpravo z kuchyne dvere do jedálne. Vpravo vchody do miestnosti č. 4 a 5 – dielňa a vchod do stajne.

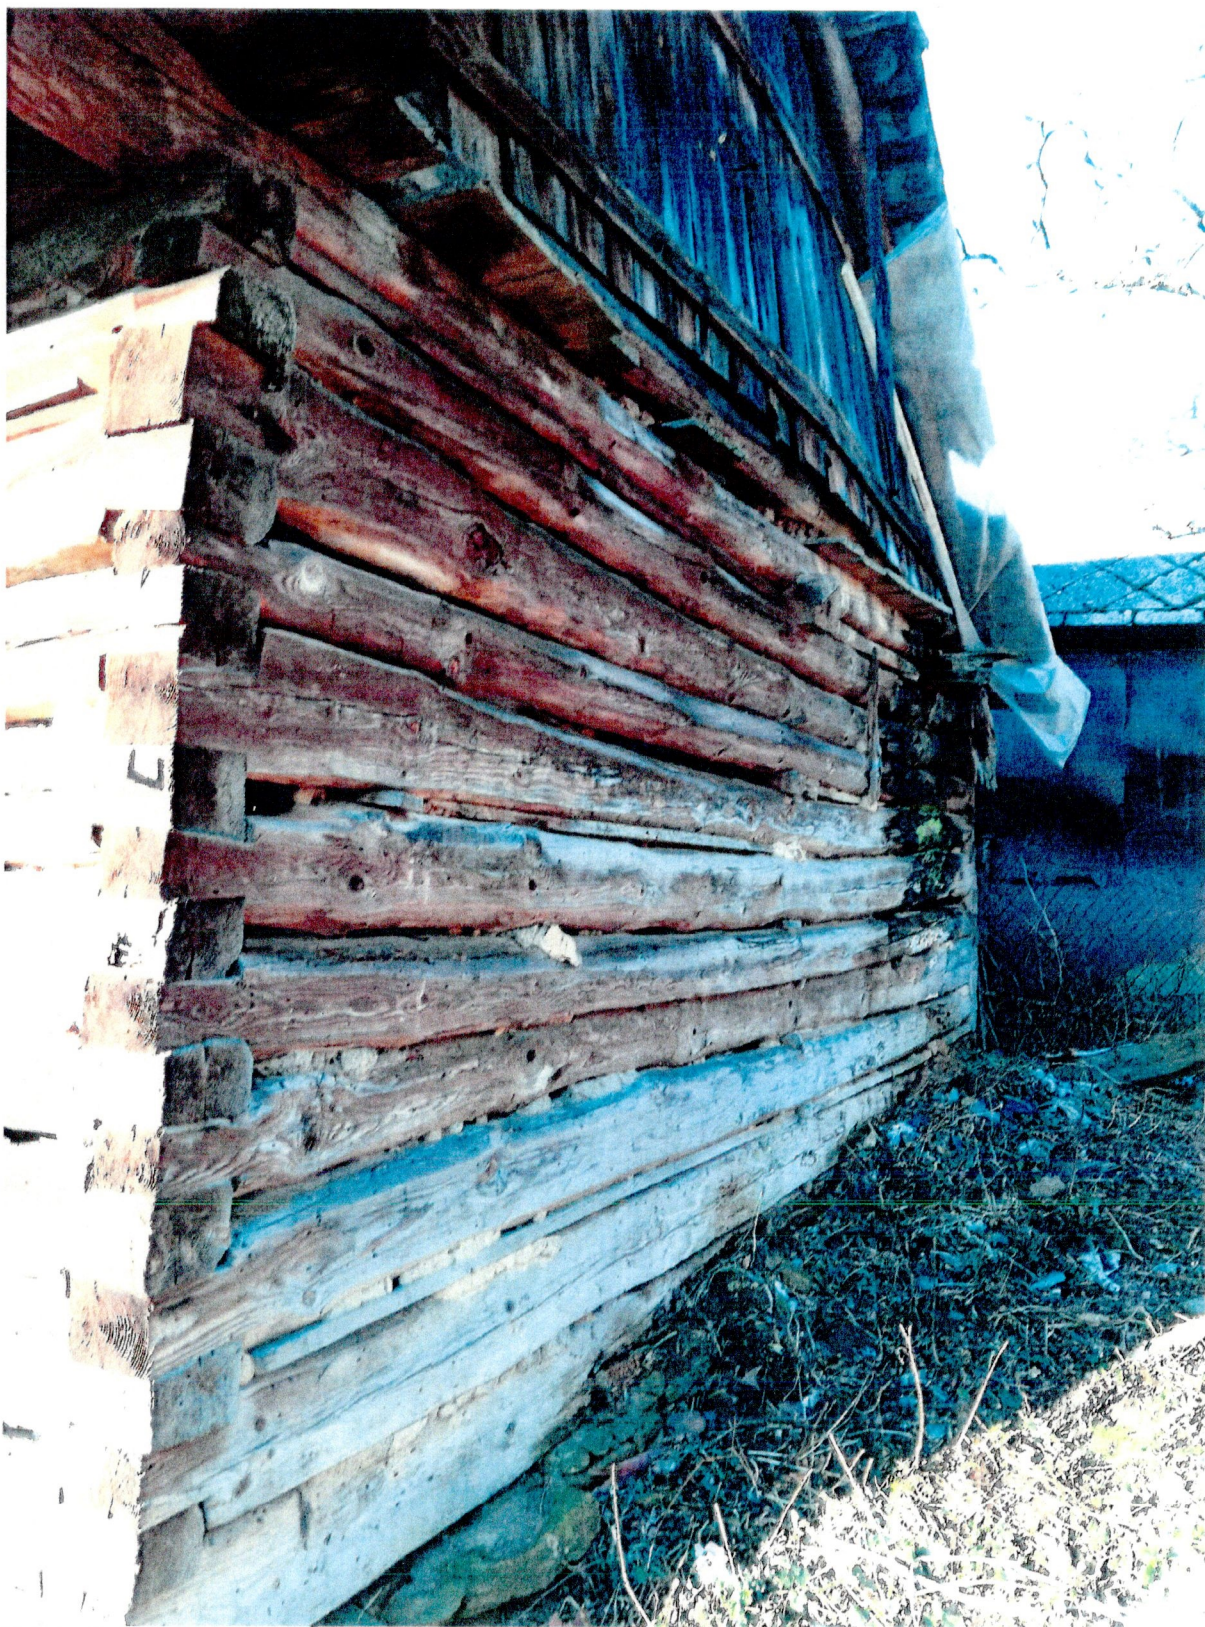
K foto č. 7

Pohľad z východnej časti na najviac poškodenú štítovú stenu. Vyžaduje sa výmena prehnitých a degradačných hranolov.
